## Restaurierungswerkstätten des Bayerischen Landesamtes für Denkmalpflege Aktuelle Projekte im Fachbereich Gemälde

### Brandgeschädigtes Gemälde von Johann Anwander

#### Das Altargemälde aus der Ebner-Kapelle in Kloster Maria Medingen

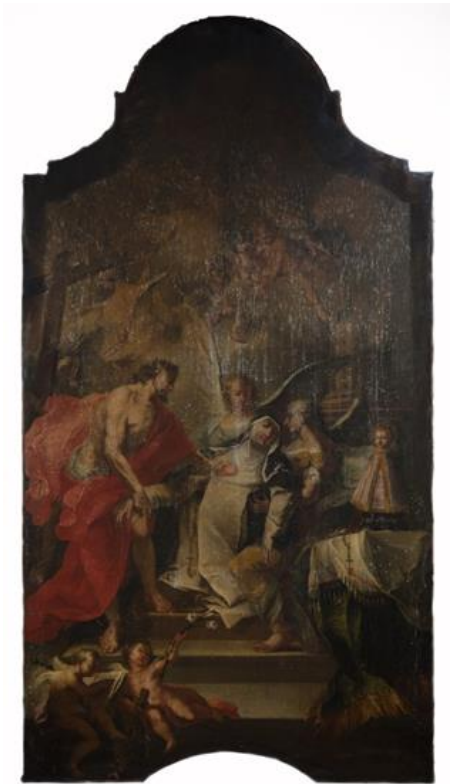
Gemälde nach dem Brand

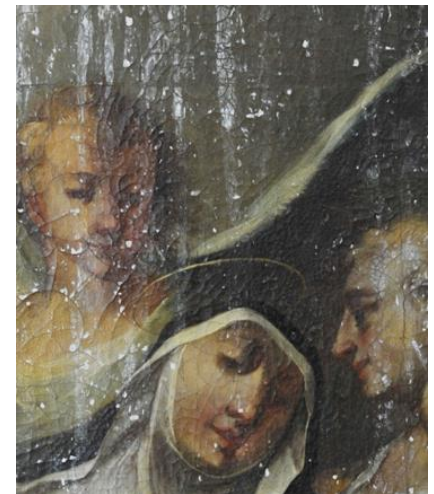
Detail des Brandschadens

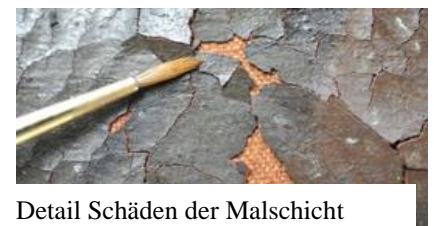
Detail Schäden der Malschicht
