## Restaurierungswerkstätten des Bayerischen Landesamtes für Denkmalpflege

### Aktuelle Projekte im Fachbereich Stein

#### „Lifting“ und Sicherung einer umweltgeschädigten Sandsteinskulptur – Untersuchung und Konservierung von Fassung und Sandstein

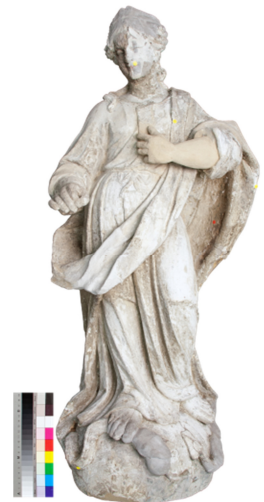
Quellfähige Tonanteile im Sandstein haben erhebliche Schäden hervorgerufen. Die Schichtung des Gesteins verläuft zudem senkrecht, dadurch ist es entlang der Extremitäten, des Gewandes und der Schlange zu erheblichen Verlusten gekommen. Im Verlauf der Jahrhunderte ist die Marienfigur darüber hinaus mehrfach überfasst und repariert worden. So finden sich bei der Betrachtung unter dem Lichtmikroskop mehr als 10 – oft mehrschichtige – Überfassungen unterschiedlicher Qualität; jeweils voneinander abgegrenzt durch ausgeprägte Schmutzhorizonte. Anhand von Freilegeversuchen, lichtmikroskopischen und analytischen Untersuchungen konnte eine grauunterlegte Öl-Bleiweißfassung mit farblich akzentuierten Lippen und Blattmetallaufgaben an den Gewandsäumen und Details als Erstfassung festgestellt werden. Der Erhaltungszustand dieser untersten Fassungsschichten erwies sich als relativ stabil, so dass eine mechanische Freilegung der ursprünglichen Fassung möglich ist.

Zustand der Skulptur 2020

Derzeit erproben die Werkstätten des BLfD Methoden zur substanzschonenden Freilegung der späteren Überfassungen. Hierbei soll die ursprüngliche Fassung ablesbar und die unter den stark verunklarenden, dicken Fassungspaketen überdeckte bildhauerische Qualität der Figur durch Abnahme sichtbar werden. Die Maßnahmen zur Steinkonservierung sind abgeschlossen. Einige figürliche Fehlstellen wurden mit Hilfe spezifischer Restauriermörtel auf Basis von Kieselsäureester und Kalkhydrat mit Zuschlag von ausgewählten Brechsandstein wiederhergestellt. Im Hinblick auf die Rückführung der Bauplastik an ihren Standort in Bamberg werden im Rahmen der nächsten Arbeitsschritte geeignete Malmittel zur Restaurierung der Fassung bemustert, die gemäß den Untersuchungsergebnissen auf Basis von öligen Bindemitteln mit Weißpigmenten bestehen werden.

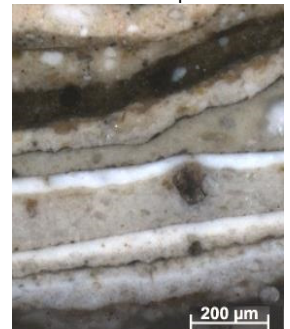
Fassungsaufbau mit mehrschichtiger Erstfassung im Anschliff
