PRESSEMITTEILUNG

Faszinierendes Fundstück wird zu wertvoller Wissensquelle

Nördlinger Bronzeschwert an Berliner Röntgenquelle BESSY II untersucht – Materialanalysen geben Aufschluss über Handwerkskunst im Süddeutschland der mittleren Bronzezeit

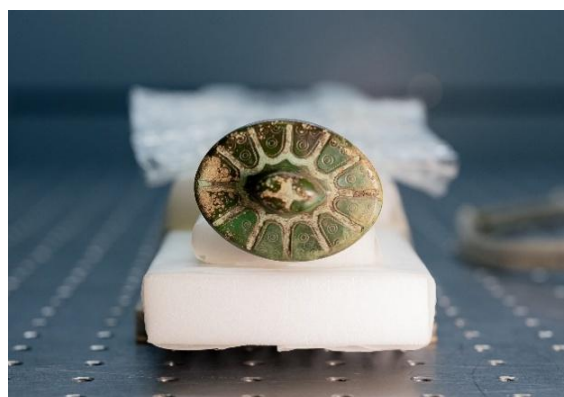
Knauf und die Knaufplatte sind mit tiefen Rillen verziert, die ein geometrisches Muster bilden. In diesen Rillen befand sich ein augenscheinlich anderes Material. Welches dies war, blieb unklar. Doch an der BAMline von BESSY II, die die Bundesanstalt für Materialforschung und -prüfung betreibt, konnte das Team Näheres herausfinden. Dr. Martin Radtke von der BAM untersuchte das Schwert mit der Methode der Röntgenfluoreszenzspektroskopie. „Wir bestrahlen die Oberflächen am Knauf mit intensiver Synchrotronstrahlung. Dadurch werden Atome im Material angeregt und senden element-spezifische Röntgenstrahlung aus, die wir messen. So können wir selbst winzigste Spuren von Elementen nachweisen“, sagt Radtke. Die ersten Ergebnisse zeigen: Die Einlagearbeiten am Knauf und an der Knaufplatte bestanden aus Kupferdrähten, die aneinander gestückelt waren. „Ich habe eigentlich nach dem Aussehen eher erwartet, dass Zinn verwendet wurde für diese Verzierungen, denn Zinn ist weicher und leichter zu verarbeiten als Kupfer.“

Zur Berichterstattung steht Ihnen Bildmaterial zum Download unter www.blfd.bayern.de/blfd/presse zur Verfügung. Bei einer anderweitigen Nutzung bitten wir Sie, selbstständig die Fragen des Urheber- und Nutzungsrechts zu klären. Abb. 1: Herbold und Tolksdorf, beide BLfD, beim Positionieren des Schwertes für eine Messung an BESSY II, Abb. 2: Das Schwert am Fundort in Nördlingen, Abb. 3: Im Fokus der Messungen: die Musterung des Griffes, Abb. 4: Aufwändig gearbeitet: der Schwertknauf. Fotos 1,3,4: Kevin Fuchs/HBZ, Foto 2: Archäologie-Büro Dr. Woidich/Sergiu Tifui.

Das war also eine Überraschung, die auch zeigt, wie hoch entwickelt die Handwerkskunst damals schon war“, sagt Beate Herbold. Spuren von Zinn und stellenweise auch etwas Blei, die vermutlich aus der Bronzelegierung stammten, waren ebenfalls nachweisbar. „Wir kennen solche Einlegearbeiten von Kupferdrähten in Bronze von anderen Fundstücken“, sagt Tolksdorf. „Damit sich das rötliche Kupfer farblich besser von der goldfarbenen Bronze abhebt, hat man es möglicherweise patiniert, also chemisch geschwärzt, beispielsweise mit Urin.“
