Restaurierungswerkstätten des Bayerischen Landesamtes für Denkmalpflege Aktuelle Projekte im Fachbereich Stein

Lifting und Sicherung einer umweltgeschädigten Sandsteinskulptur - Untersuchung und Konservierung von Fassung und Sandstein

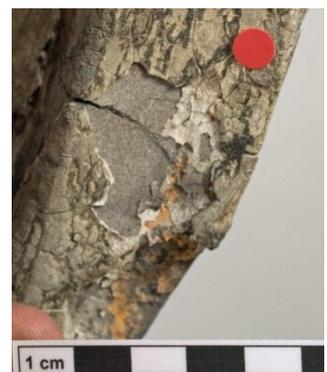
Detail: freigelegte Fassung, Weiß und Blattgoldauflagen

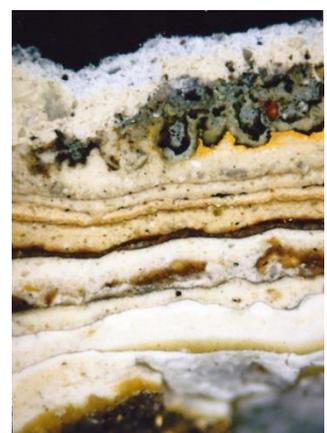
Anschliff in 100-facher Vergrößerung, Schichtenabfolge
